REEMPLAZAR EL TECHO DE LA IGLESIA DEL SAGRADO CORAZÓN DE JESÚS Y DE LA RESIDENCIA DE LOS JESUITAS.

PARROQUIA IGLESIA SAGRADO CORAZÓN DE JESÚS

EVALUACIÓN DEL ESTADO DEL TECHO

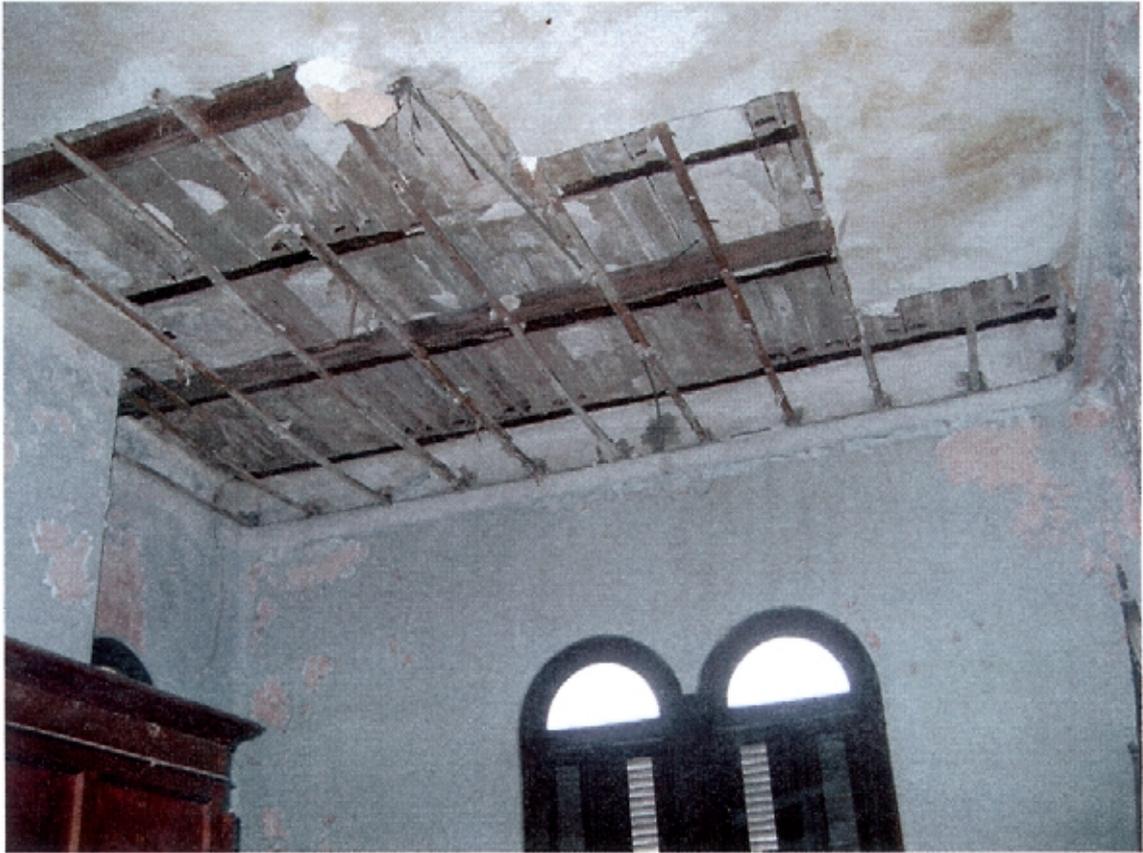
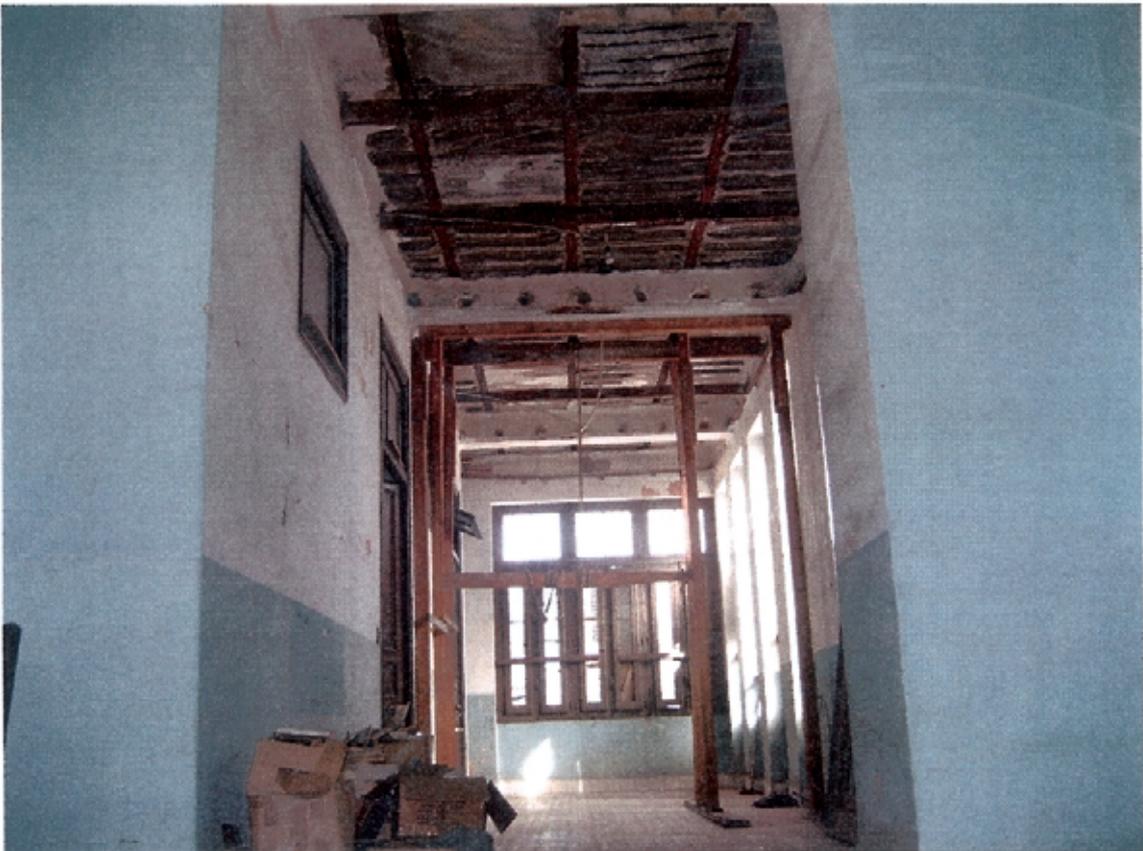
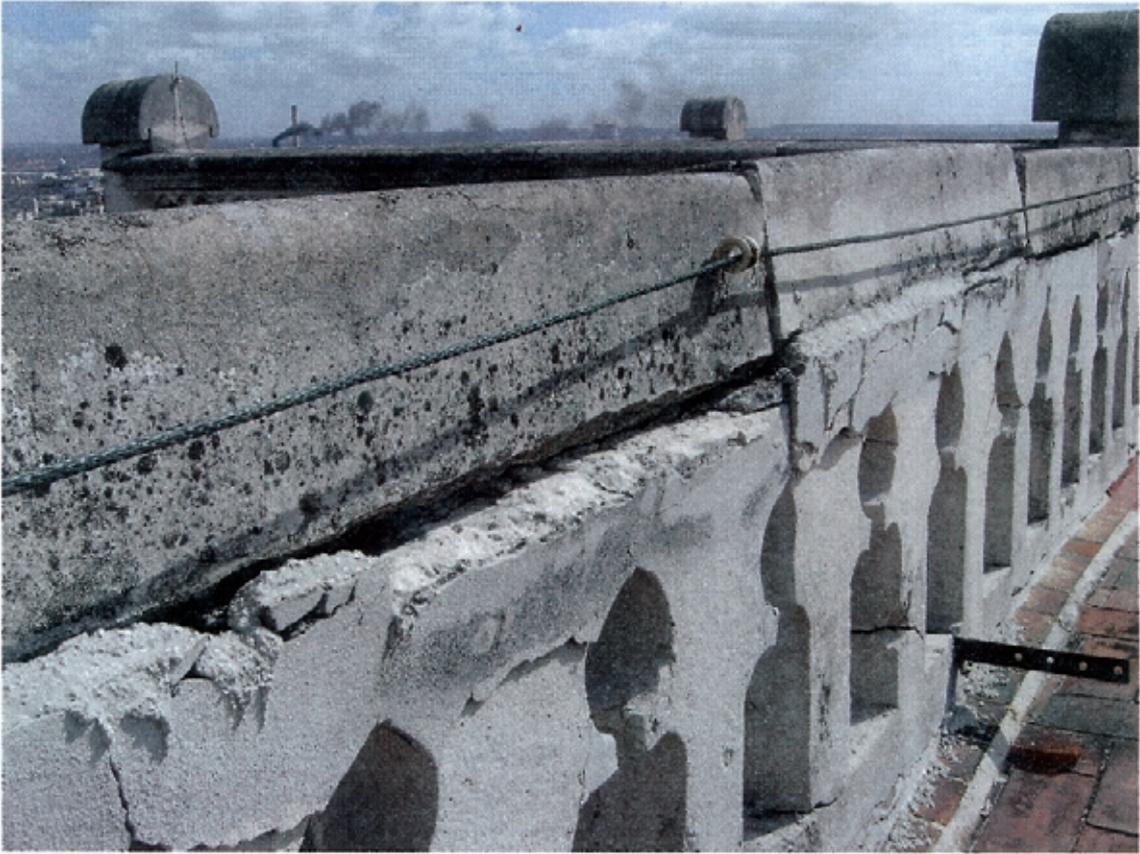
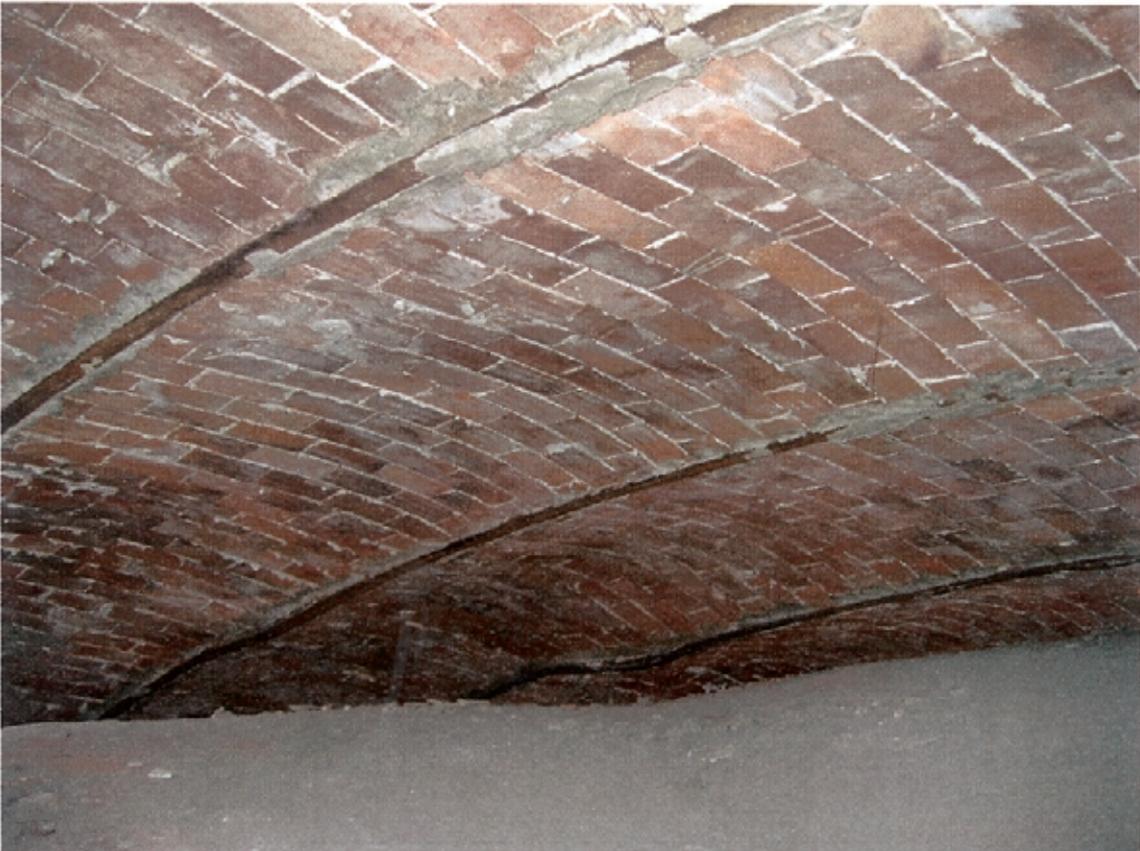
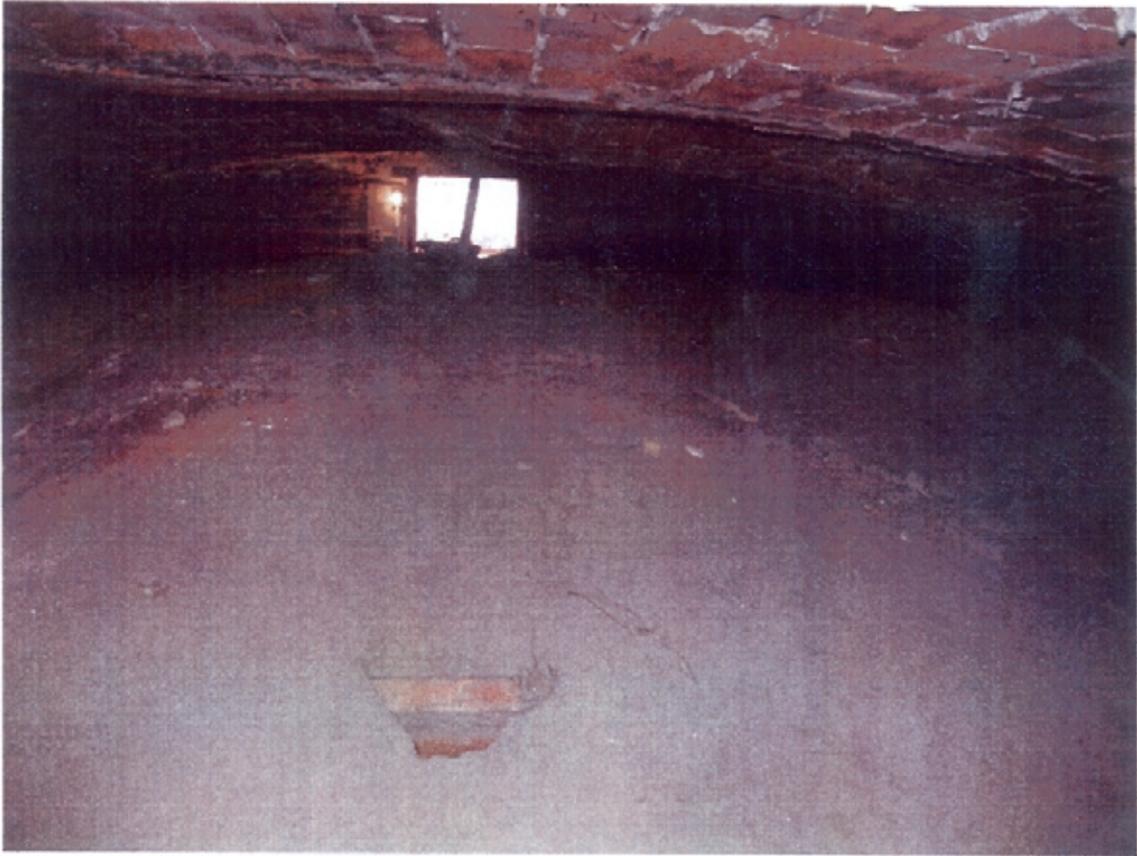
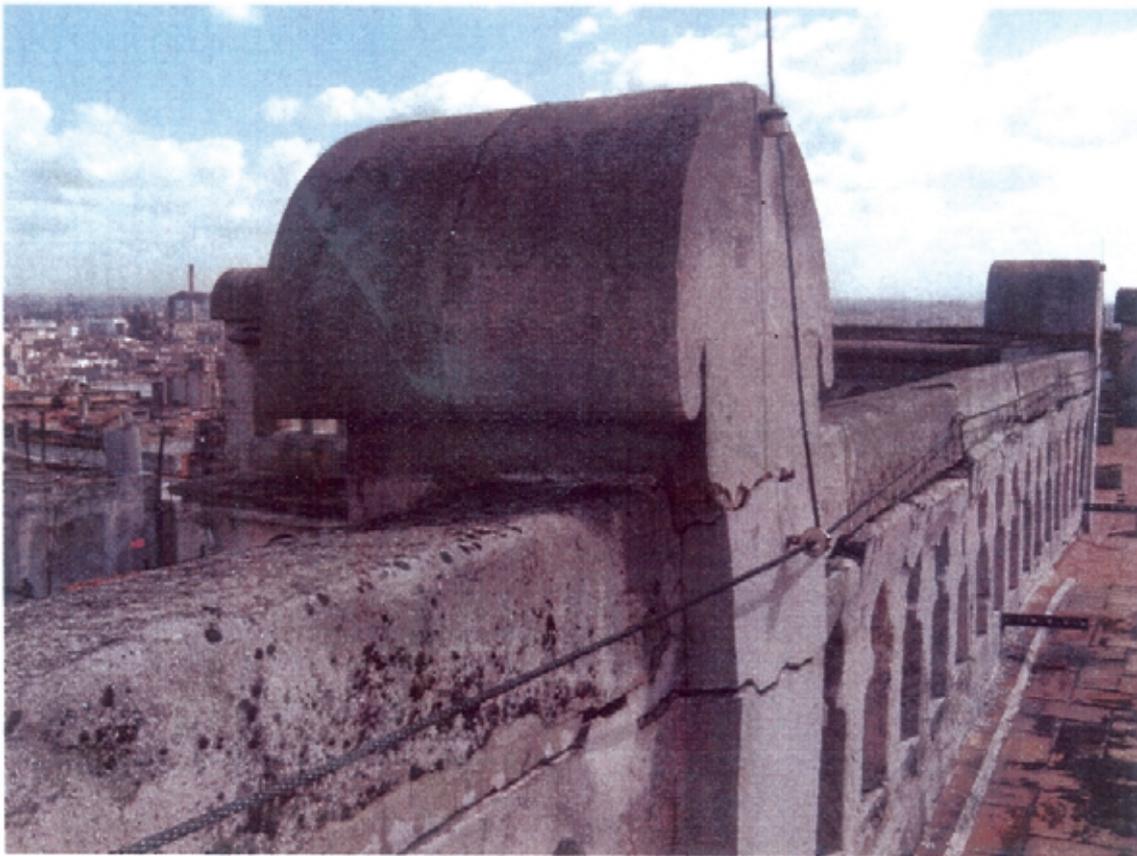
En la inspección realizada se observó que en la cubierta de la nave principal existen deformaciones apreciables, que han causado el agrietamiento de la soladura y por la parte inferior varias vigas se han deformado notablemente, amenazando desplomarse, principalmente las que tienen forma de arco en la zona del crucero; en algunas de ellas se ha desprendido una porción del ala inferior. Además hay desprendimientos parciales de las bóvedas de rasilla y grietas en las bóvedas ojivales del techo inferior.

En una parte de este techo, próxima a la base de la torre, al parecer, la solución original de bóvedas de rasilla fue sustituida por una losa aporticada de hormigón reforzada con malla de metal desplegado, cuya construcción aparenta haber sido realizada hace más de 50 años, estando esta zona sumamente deteriorada. En este lugar coincidiendo con el centro de la luz de la nave se construyó un relleno de hormigón entre el techo superior y las bóvedas ojivales, el cual está totalmente fracturado dividiéndose en dos partes por una enorme grieta longitudinal situada aproximadamente en un plano horizontal.

Todos los pretilos en el contorno del crucero y de la nave principal están totalmente agrietados e inclinados, amenazando caerse sobre las naves laterales.

El techo de la residencia está también notablemente deteriorado, ya que la parte inferior de los bloques que forman el techo, se han desprendido, afectando el falso techo de yeso existente y causando filtraciones por el deterioro causado a la soldadura.

1. Las deformaciones de las vigas de acero del techo, han sido causadas por el deterioro de éstas producidas por la corrosión, estas deformaciones han sido además la causa de la mayor parte de los desprendimientos de la rasilla.
2. En su estado actual, hay zonas extensas del techo con peligro de desplome.
3. El mal estado de la soldadura se debe en parte al deterioro causado por la intemperie y por las deformaciones excesivas de las vigas de acero.
4. Con la información obtenida en la inspección realizada, no ha sido posible determinar las causas de las grietas que presentan algunas de las bóvedas ojivales de rasilla.
5. En la zona de la residencia, no se aprecian deterioros importantes en las viguetas del techo pero sí es posible que continúe el desprendimiento de las losas prefabricadas que ellas soportan.

1. Deben ser sustituidos de inmediato los techos de la zona del crucero, de la nave principal del templo y el techo de la residencia.
2. Deben desmontarse y reconstruirse los pretilos que bordean el crucero y la nave central.
3. Deben crearse las condiciones que permitan inspeccionar el techo de las naves laterales.
4. Para tratar de determinar las causas del agrietamiento de las bóvedas ojivales, es necesario, realizar un estudio de su comportamiento en el tiempo, lo cual deberá encomendarse a una entidad especializada en este tipo de trabajo y que posea los equipos necesarios. Inicialmente este estudio se realizará al
